Communiqué sécurité parachutes Nervures « PLUM »

Avril 2009

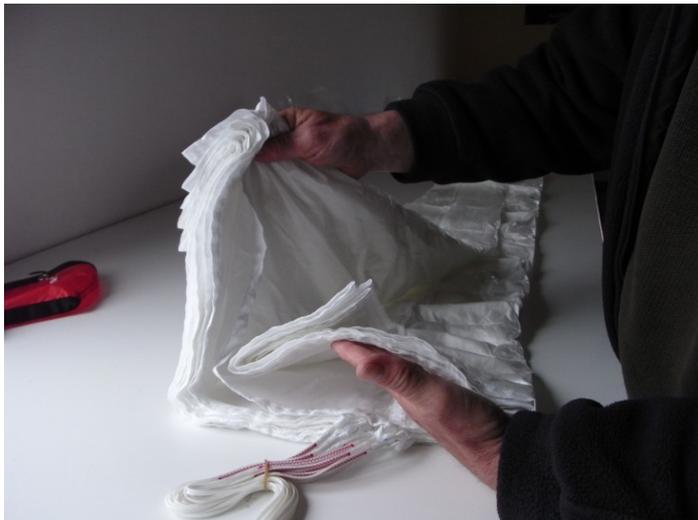
Un pliage usine non-conforme à notre notice de pliage nous a été signalé concernant des exemplaires de nos parachutes ultra légers.

Pliage non conforme

Cependant, pour les « PLUM » n'ayant pas été repliés depuis leur acquisition, il est recommandé de réaliser un pliage conforme à celui de notre notice qui est aussi celui adopté lors des tests en structure des parachutes « PLUM ».

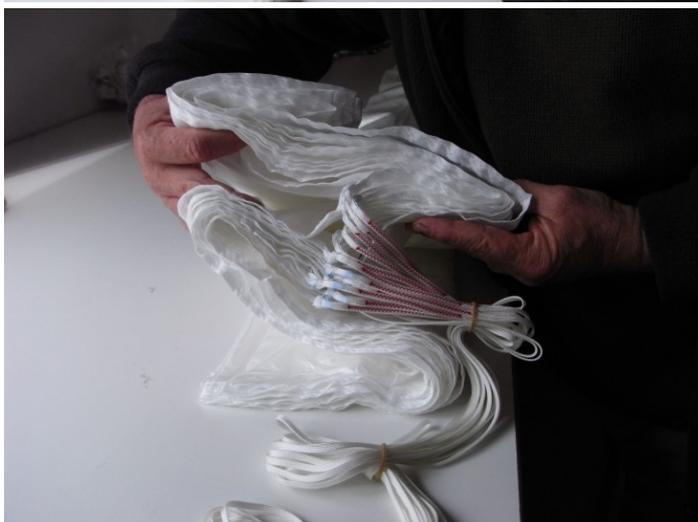
Pliage Conforme
